Problemy z latarniami na obszarze Saskiej Kępy

Warszawa 2015

SAMORZĄD MIESZKAŃCÓW SASKA KĘPA

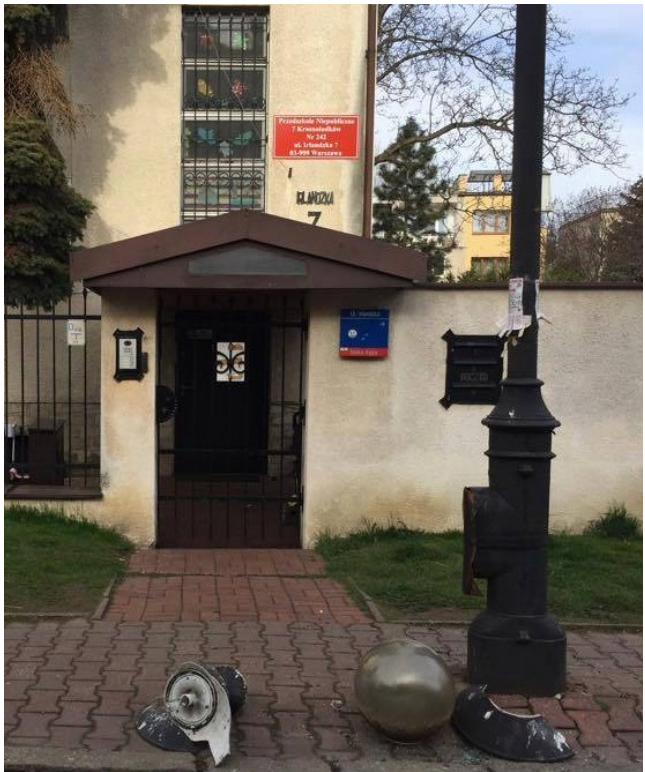
- Mieszkańcy coraz częściej zgłaszają też **przypadki rozbitych kloszy znajdowanych na chodniku** (fot. 44-47).
- Brakuje **odpowiedniego nadzoru nad stanem latarń.** Prawdopodobnie nie ma też właściwego obiegu informacji na ten temat, nie wiadomo też do kogo należy zgłaszać konkretny problem. Zwracamy uwagę, że **powyższe kwestie były już kilkukrotnie zgłaszane do władz samorządowych różnego szczebla**, ale de facto wszystkie **problemy pozostają aktualne**. Przykładowe zgłoszenia z lat ubiegłych:

Problem: Odpadające elementy latarni
Fot. 44., 45., 46. i 47. Ul. Irlandzka (fot. Joanna Franczykowska).
